ARCHEOLOGISCHE OPGRAVING

ANTWERPEN SINT-JACOBSKERK
(prov. ANTWERPEN)

BASISRAPPORT

Afdeling Archeologie
Rapport 2014/10

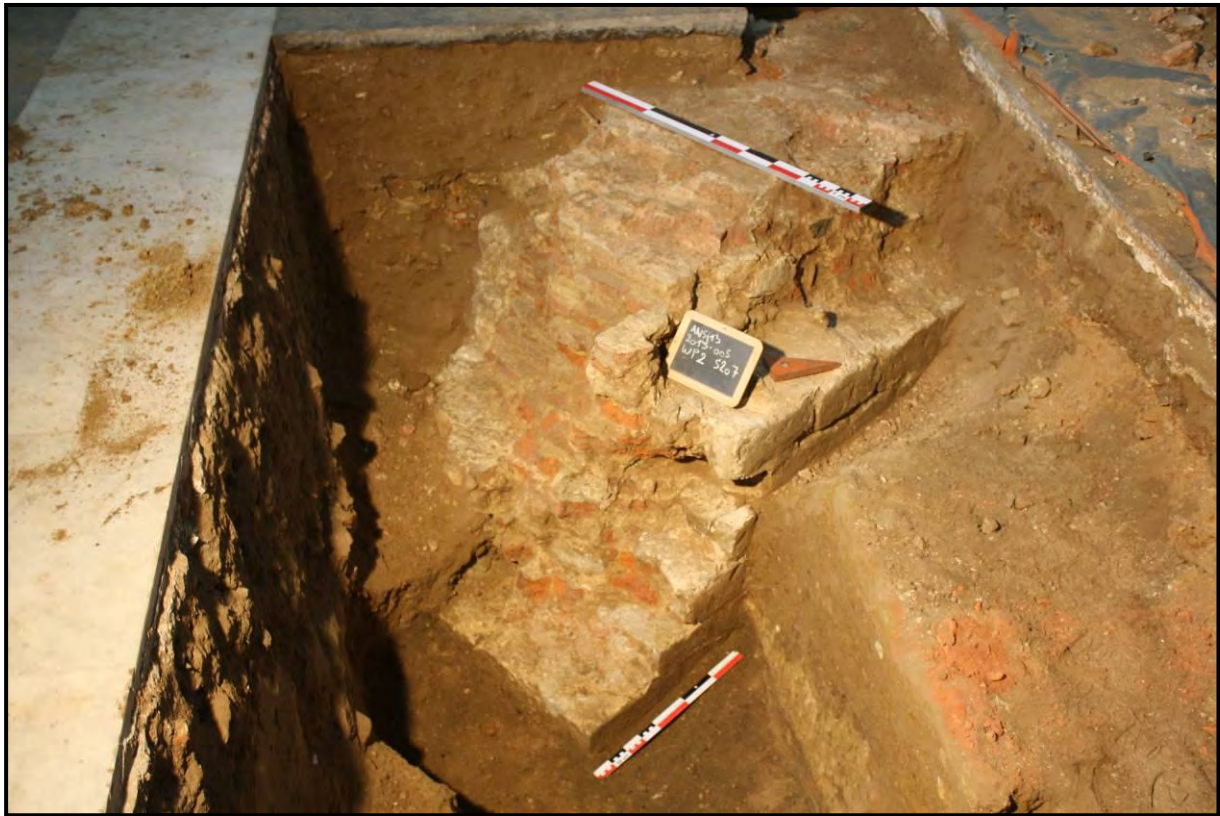
Figuur 9: S207, de muur met parement aan oost-, zuid-, en westzijde en met een andere oriëntatie dan de kerk.

In WP2 en een deel van sleuf 3 werd een hoek van een muur, S207, aangetroffen met een breedte van 140cm (zie figuur 9). De muur bestond uit een bakstenen kern en een natuurstenen parement bij elkaar gehouden door een harde lichtgele kalkmortel met kalkstippen. Het baksteenformaat bedroeg 19,5 x 9,0 x 4,0cm; de natuurstenen varieerden in grootte, maar waren allemaal rechthoekig en hadden een hoogte van 10cm. De muur was met dit natuurstenen parement afgewerkt aan de oost-, zuid-, en westzijde. De muur was duidelijk uitgebroken aan de bovenzijde en aan de westzijde. De lengte van de muur kon niet bepaald worden omdat het noordelijke deel niet verder opgegraven werd. De diepte van de fundering werd na 90cm niet bereikt. De muur had een oriëntatie die verschilde van deze van de kerk.

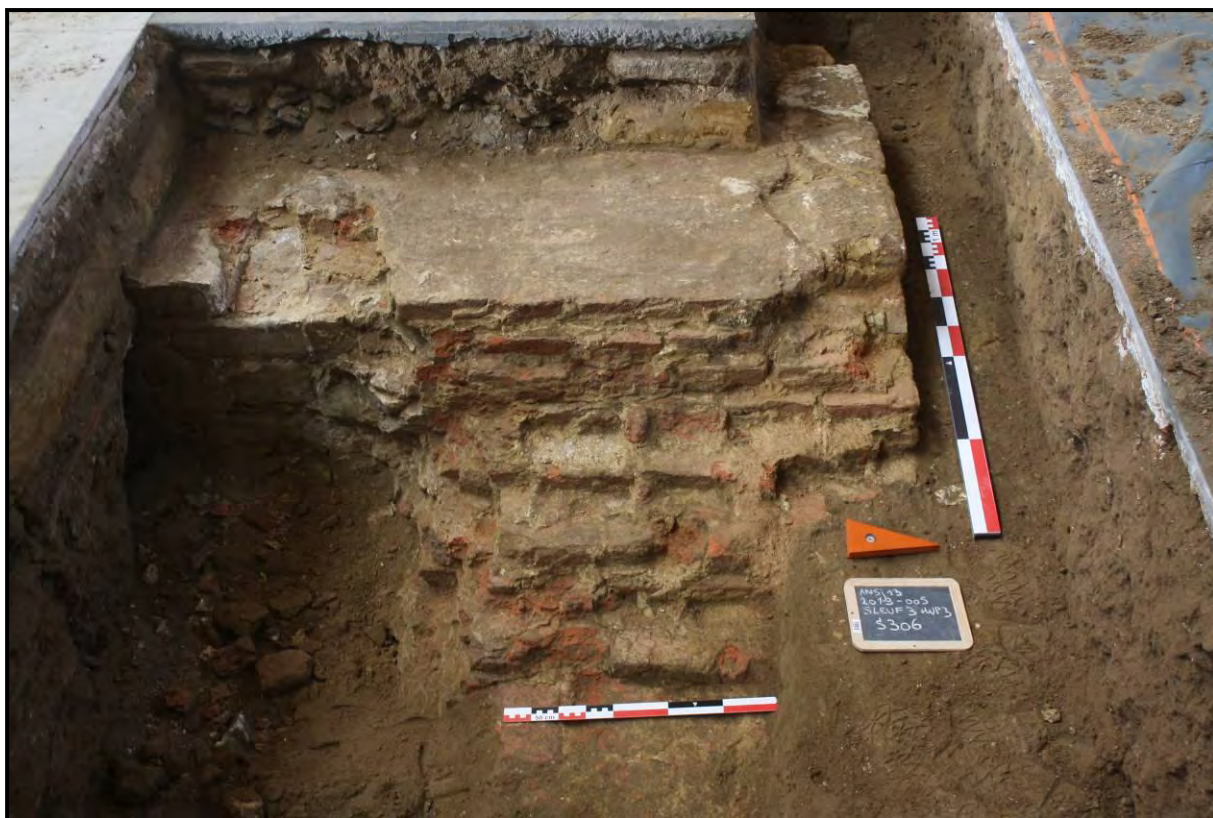
Figuur 11: Muur S330 en S306 na uitbreiding van WP3 met Sleuf 3.

WP3 bevatte een gelijkaardige muur; deze muur bestond uit een bakstenen kern S306 en natuurstenen parement S330 (zie figuur 10 en 11). De bakstenen kern was opgemetst met bakstenen van 19,5 x 9,0 x 4,0cm en een lichtgele kalkmortel met kalkstippen. De muur was erg beschadigd door een uitbraak. Het natuurstenen parement bevond zich hier aan de oostzijde. De muur liep in zuidelijke richting, de lengte ervan kon niet bepaald worden. De rechthoekige stenen hadden verschillende afmetingen met een hoogte van ongeveer 10cm en werden samengehouden door een lichtgrijs witte kalkmortel. Ook aan de noordzijde van de muur bevond zich een natuurstenen parement. In oostelijke en westelijke richting was de muur uitgebroken en minder hoog bewaard. Het diepste punt van de fundering werd niet bereikt.

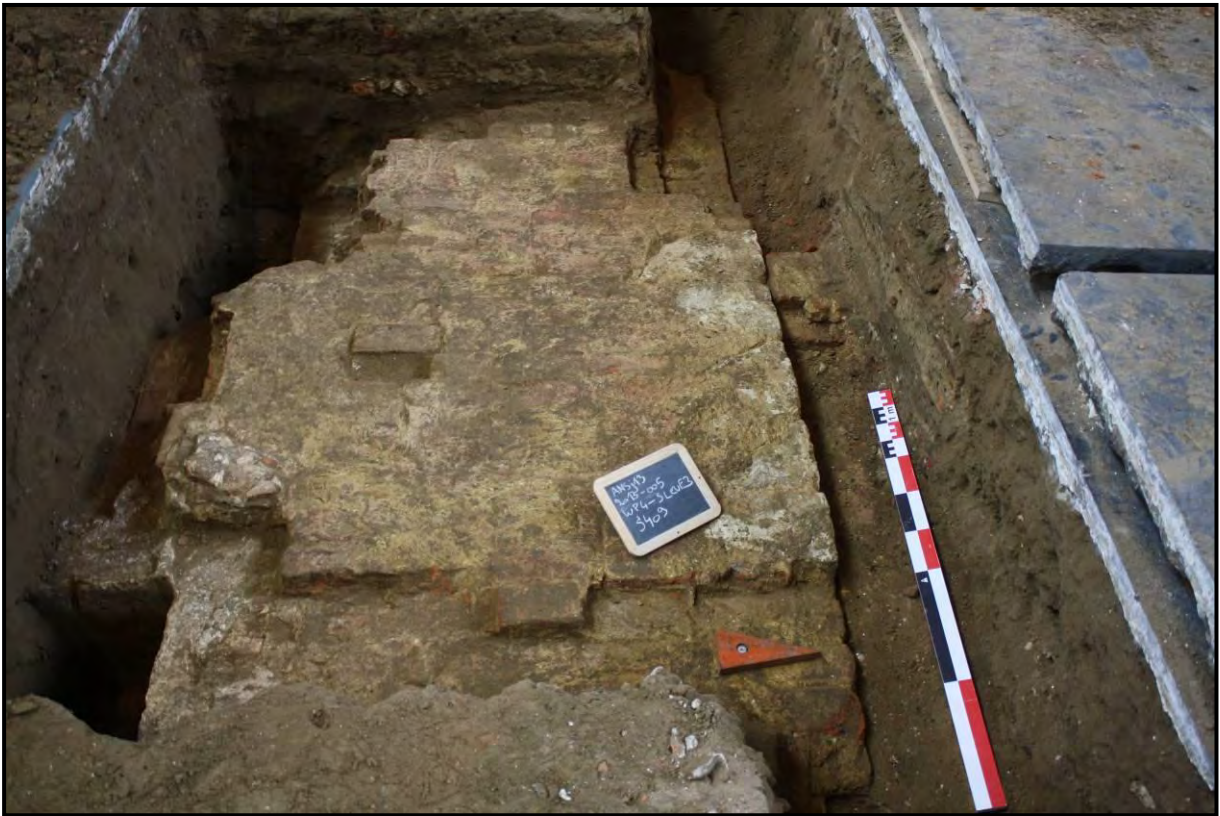
Figuur 12: S409 waarvan de noord- en zuidzijde zijn afgewerkt met parement. Aan de zuidzijde is de start van een muur in zuidelijke richting zichtbaar.

De oppervlakte van vlak 4 van WP4 werd helemaal gevuld met een muurmassief, S409 (zie figuur 12). De kern betrof bakstenen van 19,5 x 9,0 x 4,0cm en een lichtgele kalkmortel met kalkstippen. Een natuurstenen parement bevond zich aan de zuid- en noordzijde. De noordzijde was minder proper afgewerkt dan de zuidzijde. De zuidzijde vertoonde een hoek met een muur van onbekende lengte die in zuidelijke richting liep. Deze muur lag in het verlengde van muur S306 en was ook in het oosten en westen uitgebroken en minder hoog bewaard. Ook hier werd het diepste punt van de fundering niet bereikt.

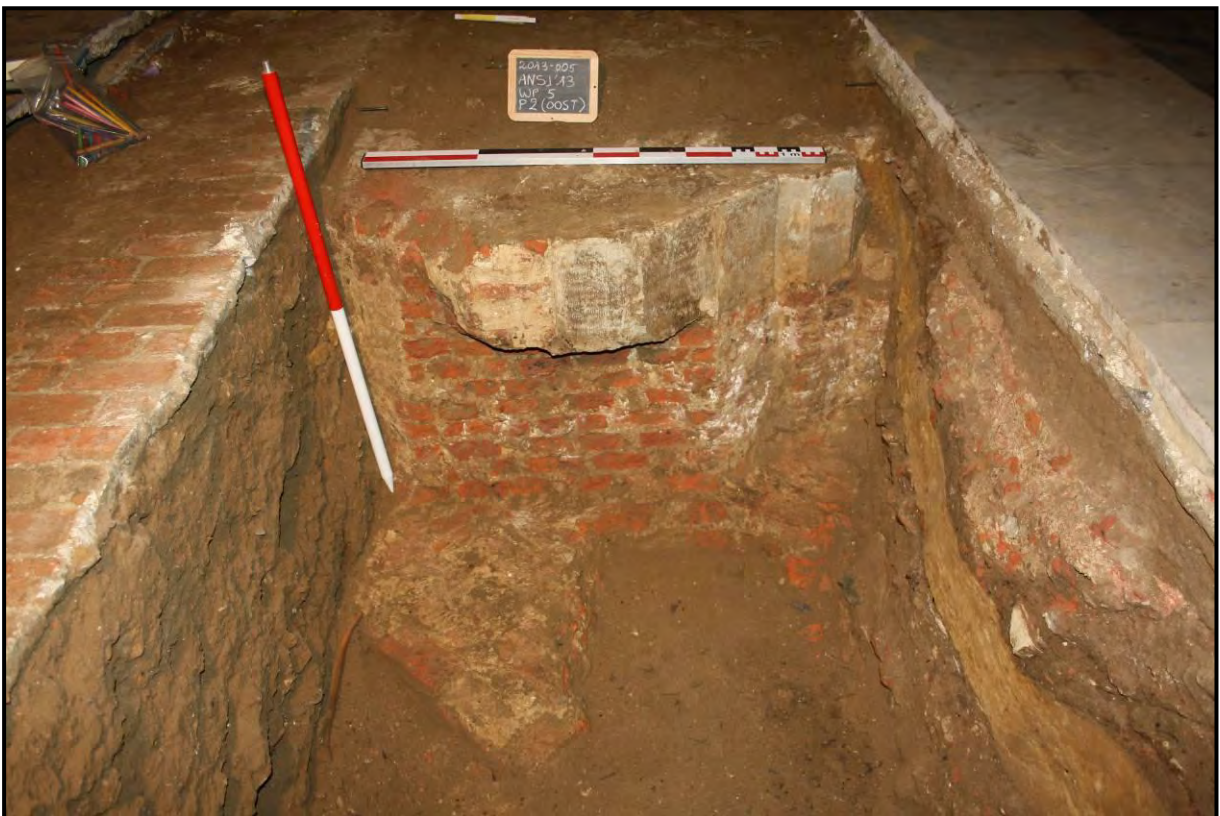
Figuur 13: Zuilfundering S502.

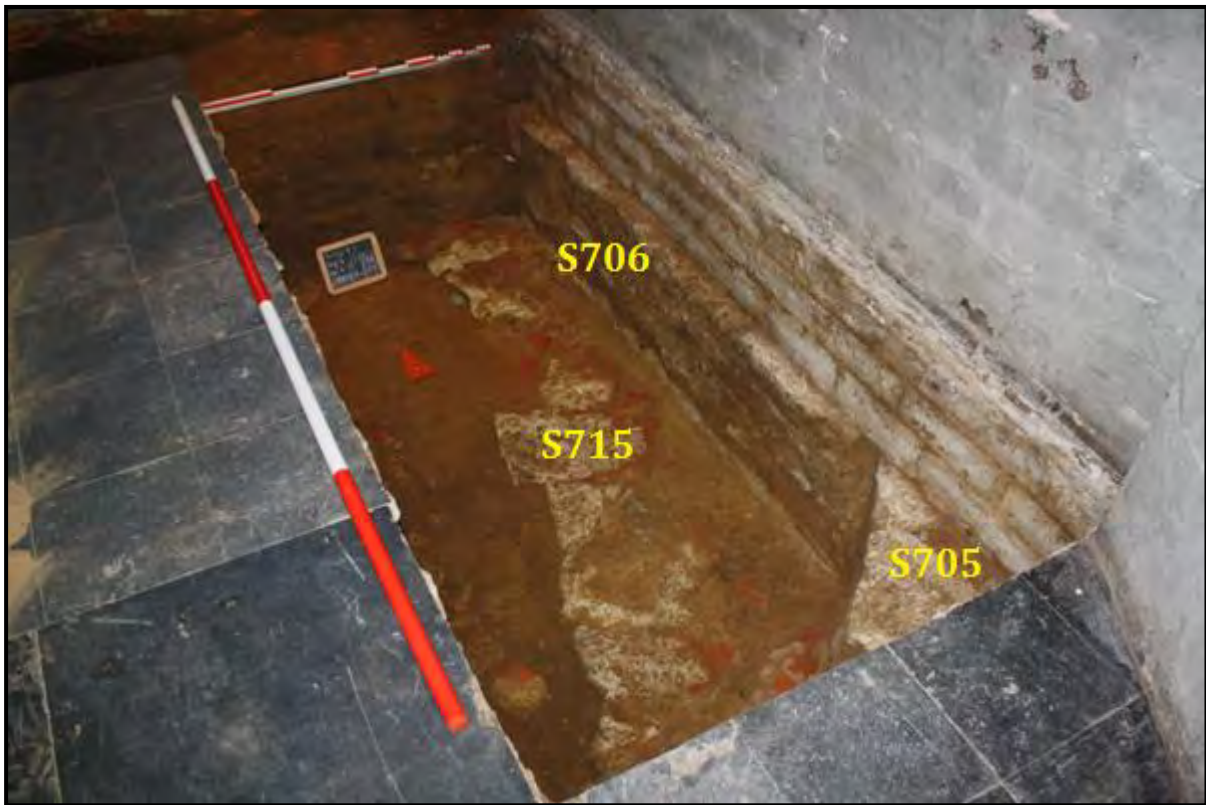
Figuur 14: WP7 met aanduiding van funderingen S705 en S706 die op S715 gefundeerd zijn.

Een onduidelijke structuur in WP7 bestond uit grote natuurstenen brokken, bakstenen en een gele kalkmortel met kalkstippen. S715 vertoonde een oriëntatie anders dan die van de kerk. Op deze fundering lag een vloer die tegen funderingen S705 en S706 gelegd was (zie 6.2.2.1.2.). Deze funderingen waren opgebouwd uit natuursteen (S705) en uit baksteen en natuursteen (S706), en bevonden zich onder een huidige zuil en waren daarom moeilijk zichtbaar (zie figuur 14). Vermoedelijk was fundering S38 aan de noord- en oostzijde van dezelfde zuil, en bestaande uit natuursteen en baksteen, gelijk aan S706.

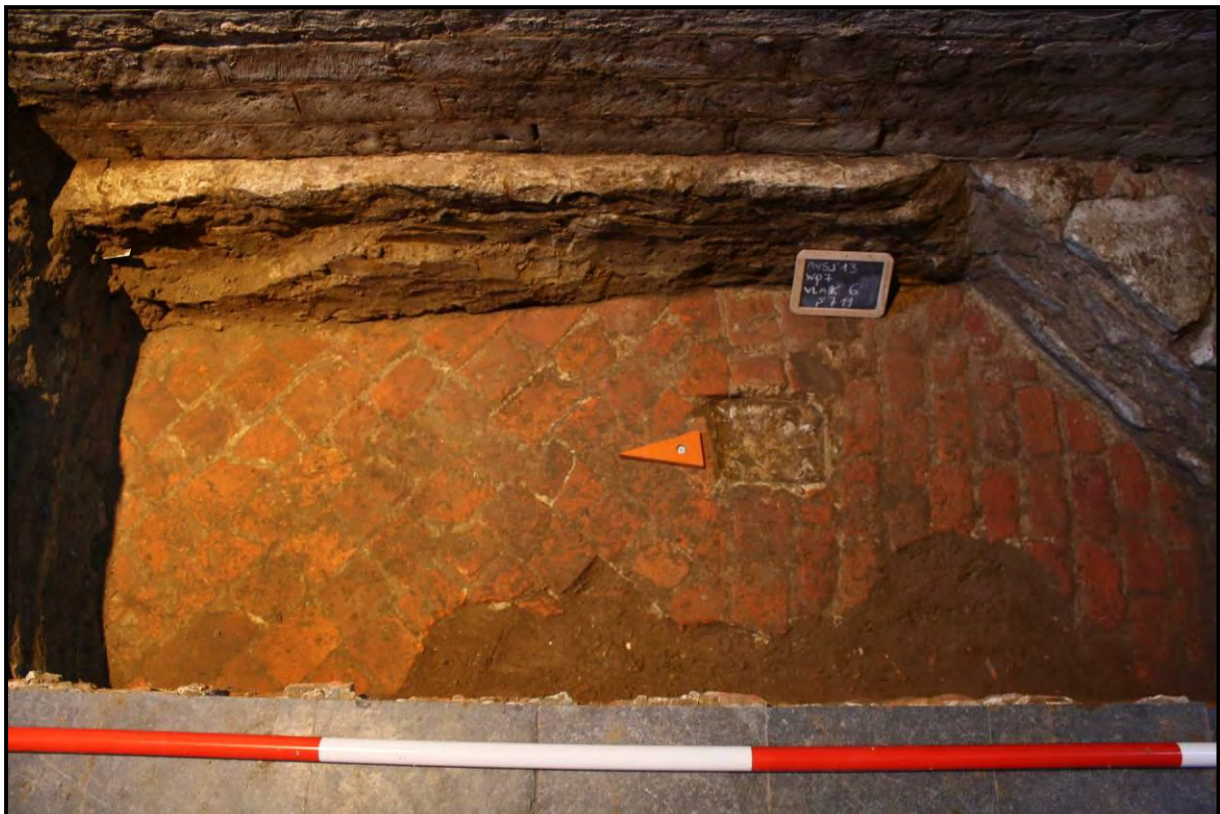
Figuur 15: De vloer in WP7 met in het noorden S711 in visgraatmotief, in het zuiden S712 in slordig halfsteens motief en de uitsparing op de grens van beide motieven.

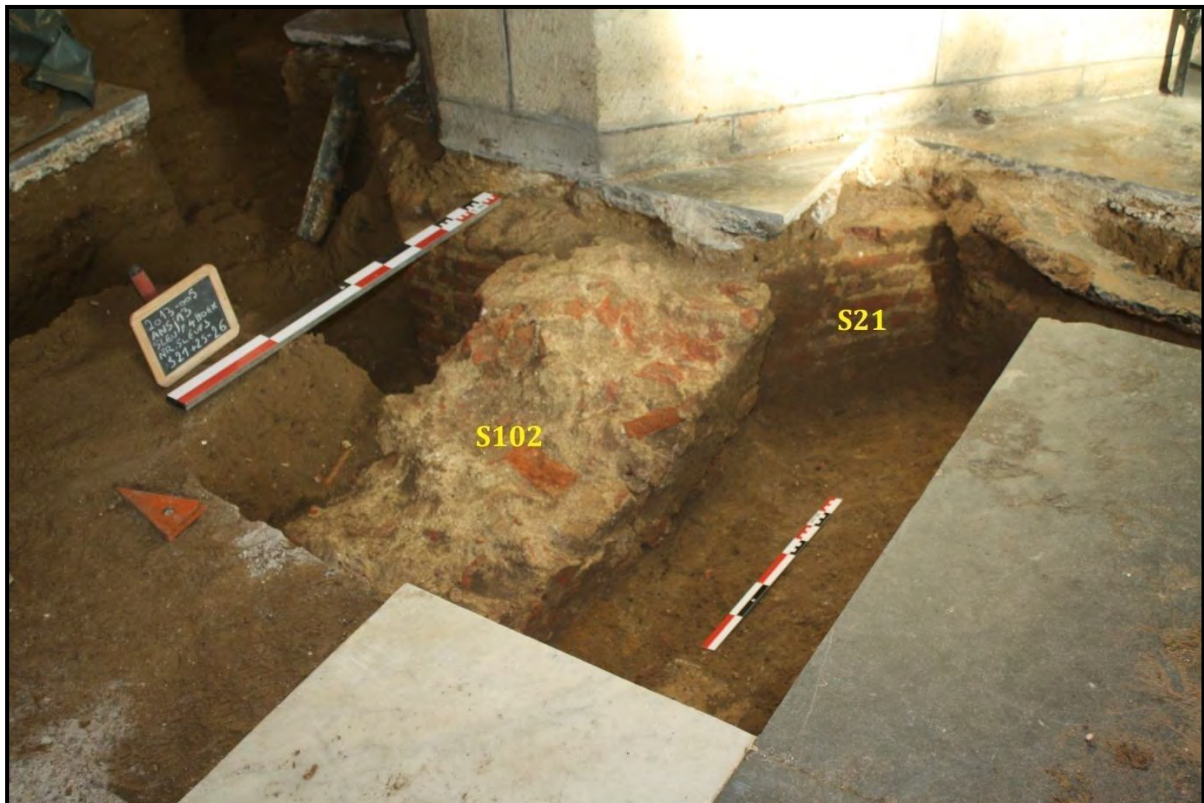
Figuur 19: Zuilfundering S21 met daarop slordige fundering S102.

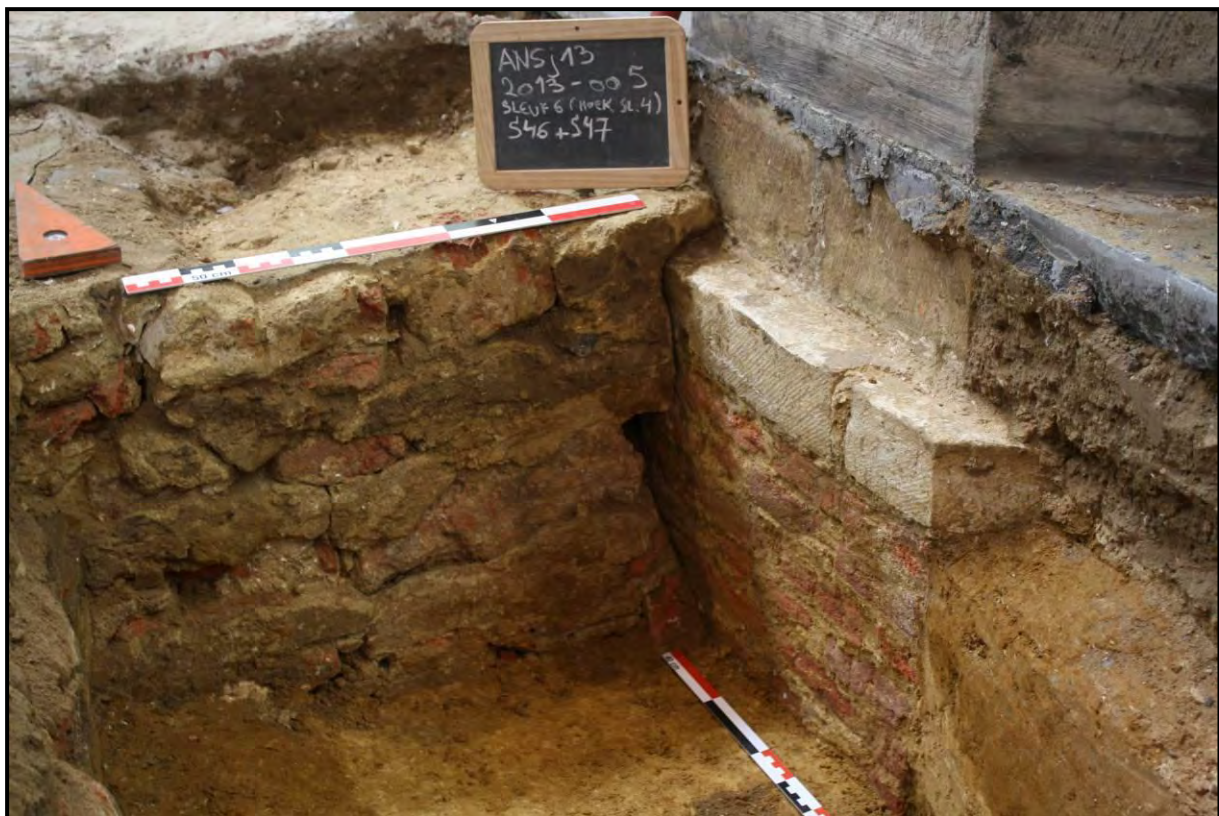
Figuur 20: Zuilfundering S47 met daarop slordige fundering S1302 (= S46).

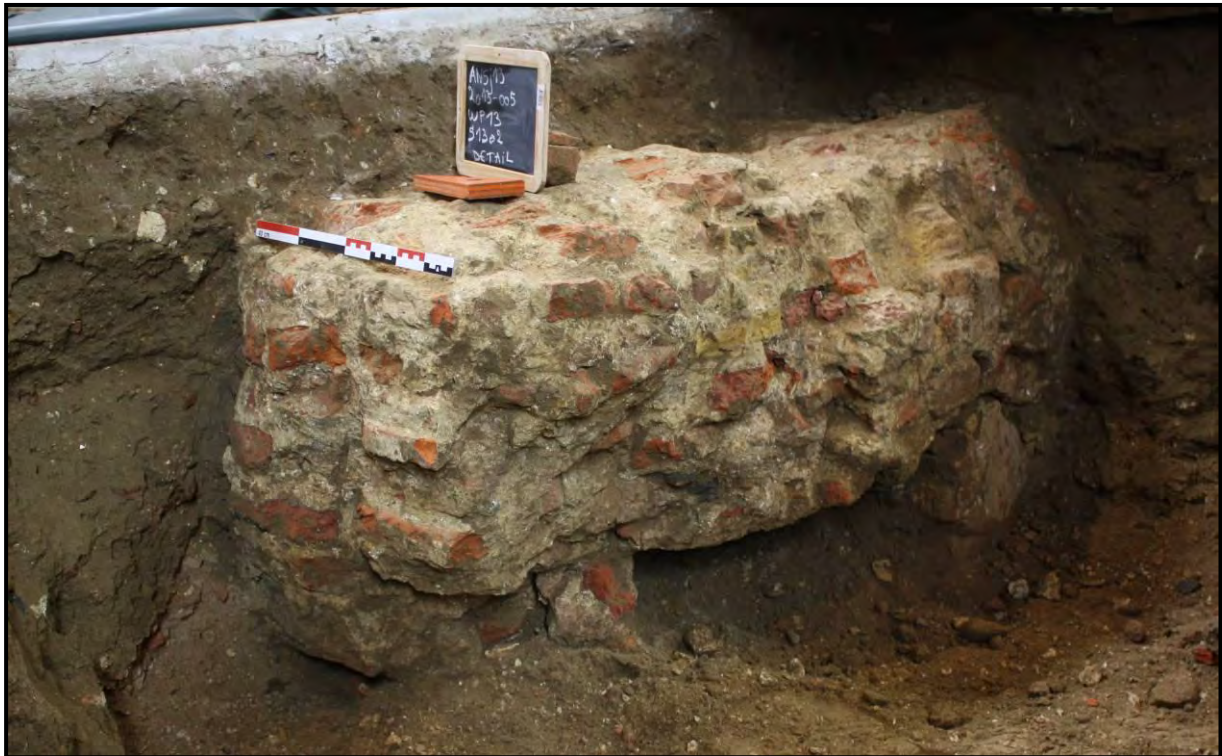
Figuur 21: Slordige fundering S1302.

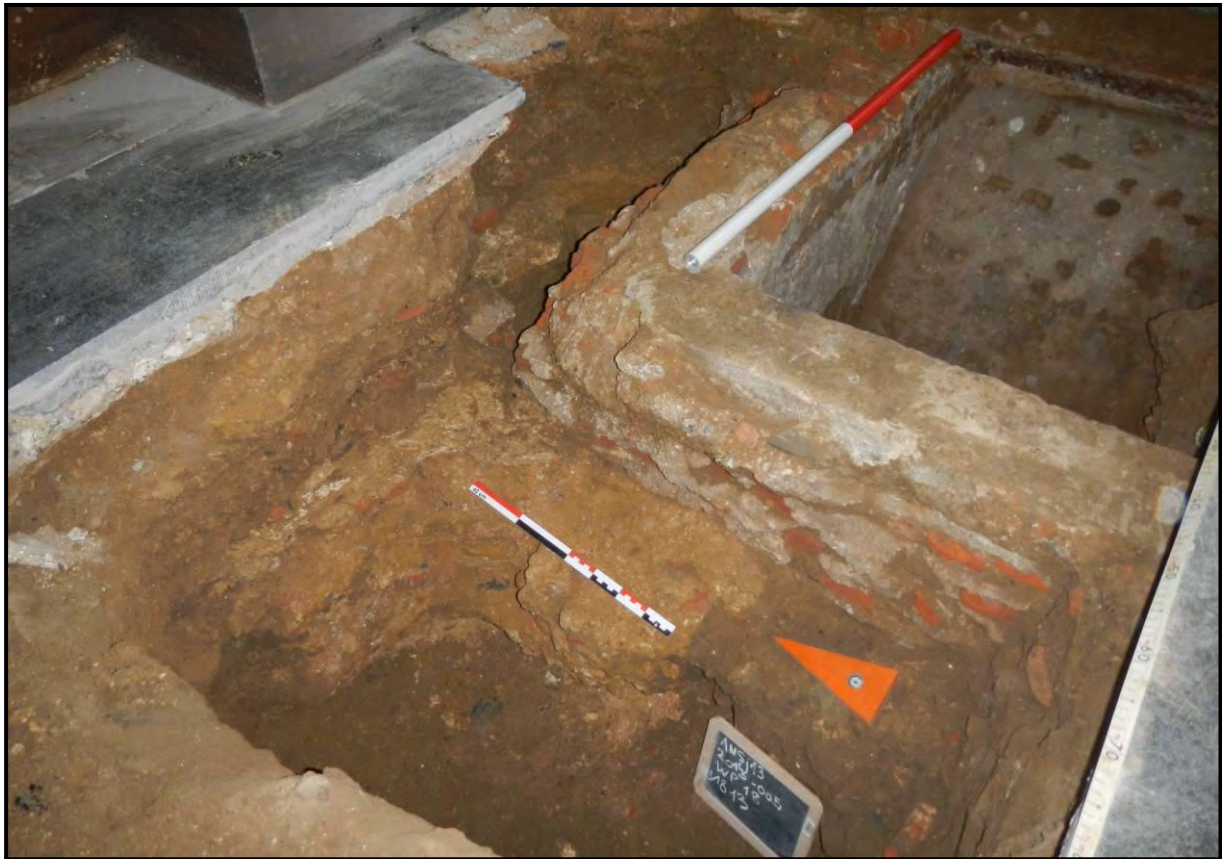
Figuur 24: Slordige fundering S1813 onder en dus ouder dan S1806, de toegangstrap naar de grafkelder.

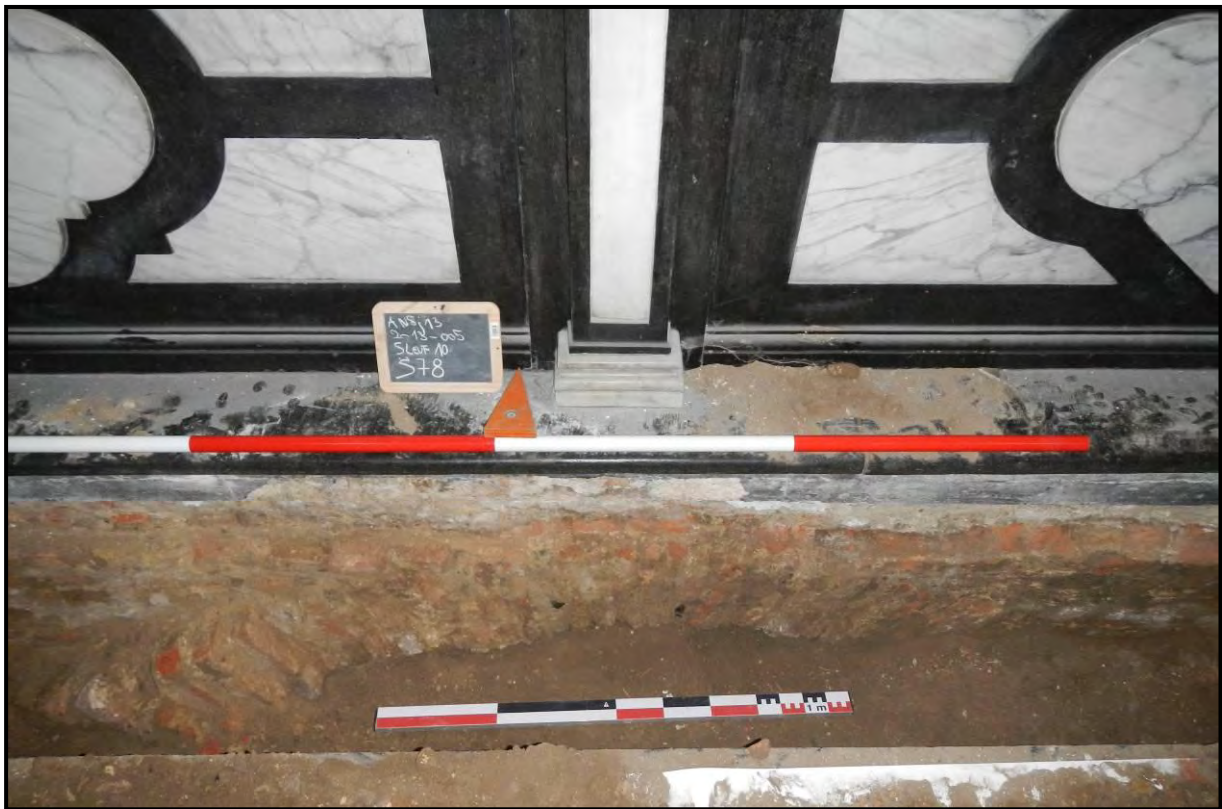
Figuur 25: Gemetste boog onder afsluiting tussen kooromwegang en Onze-Lieve-Vrouwkapel.

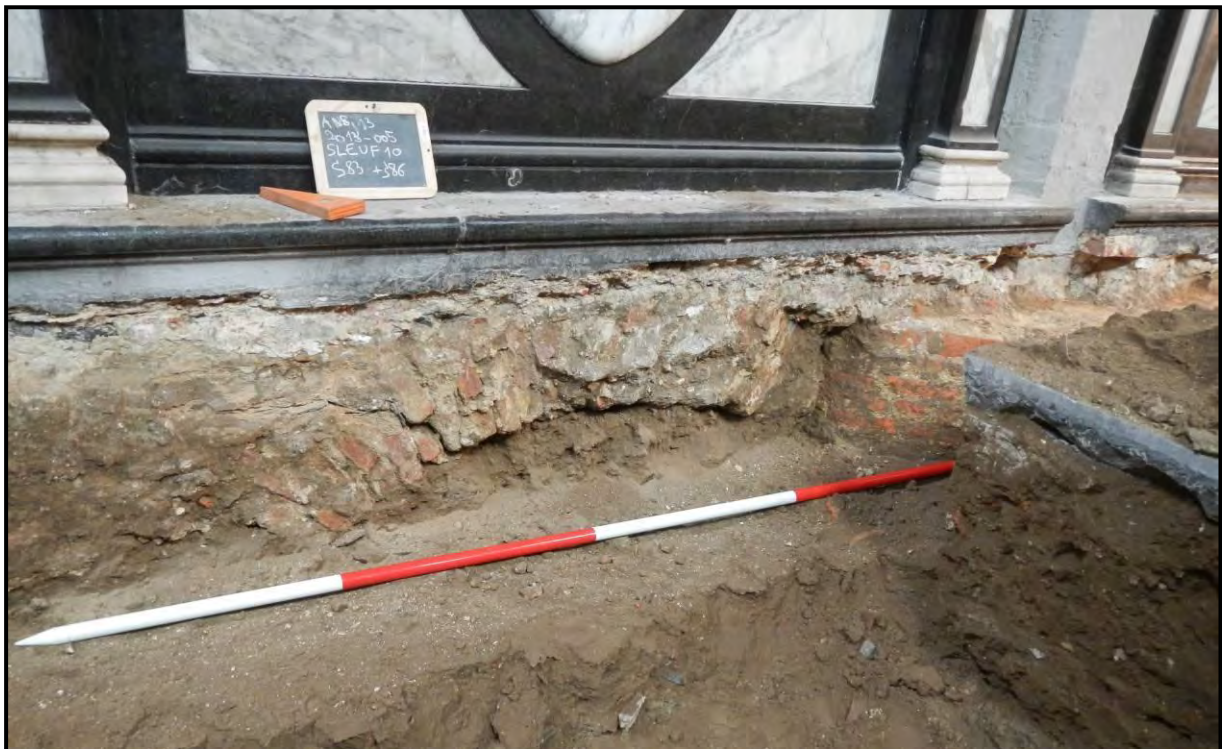
Figuur 26: Gemetste boog met een vrij zachte gelige mortel en de muur erop met een zeer harde grijze mortel. Deze mortel is ook tegen de boog gesmeerd.

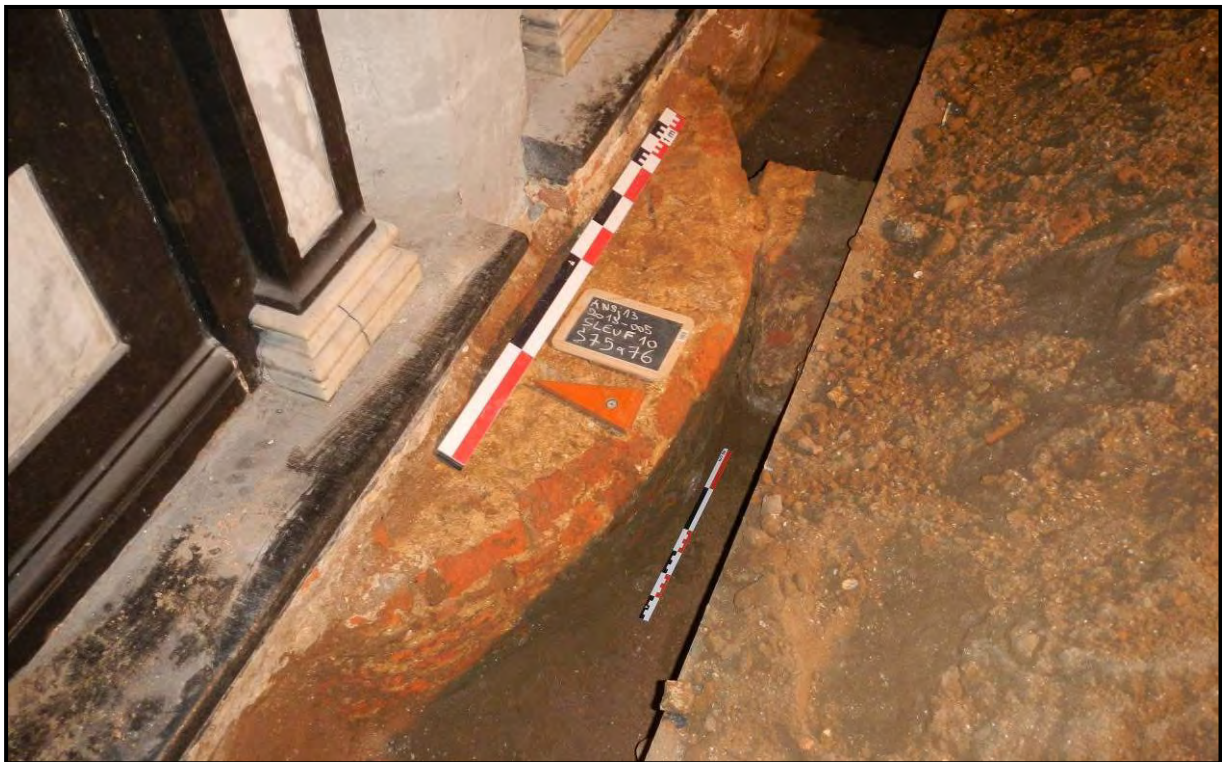
Figuur 27: Zuulfundering S75 met daartegen S76, een muurfundering.

In de koorommegang werden nog twee andere funderingen aangetroffen: één fundering bevond zich tegen zuilfundering S75 en de andere bevond zich in WP22 (zie resp. figuur 27 en 28). De fundering tegen S75 was vermoedelijk jonger of gelijktijdig, maar dit was moeilijk zichtbaar, het kan ook dat deze uitgebroken werd om S75 te plaatsen.

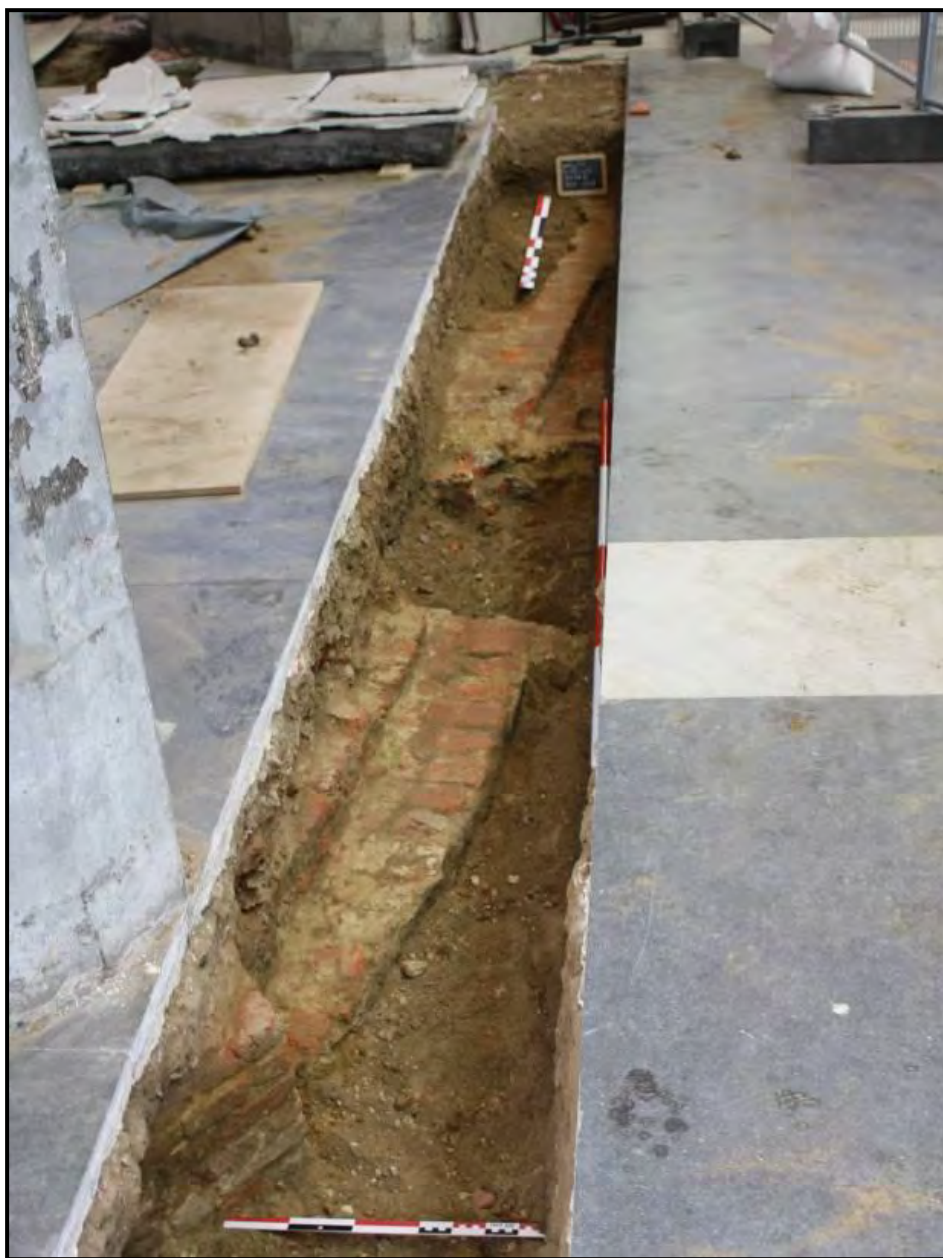
Figuur 29: Zicht vanuit het zuiden op de fundering van de pilaster in de dwarsbeuk met daartegen structuren S63 en in het verlengde daarvan S62.

In de sleuf in het zuidwestelijke deel van de dwarsbeuk werden de zuilfunderingen van de pilasters van de dwarsbeuken vrijgelegd. Tegen één van deze zuilfunderingen was fundering S63 gebouwd. In het verlengde daarvan lagen S62 en S68 (zie figuur 29). Deze structuur bestond uit bakstenen van 17,5 x 9,0 x 4,0cm. S62 en S68 waren tegen elkaar gebouwd en S63 leek dezelfde muur te zijn als S62, maar met een uitbraak hiertussen. De structuur had een afwijkend verloop en een schuine oriëntatie ten opzichte van de kerk (zie bijlage 4: funderingen). Ook S87, een muurfundering in het noordoostelijke deel van de dwarsbeuk (zie figuur 30), vertoonde een schuine oriëntatie ten opzichte van de kerk, maar niet in de lijn van S62.

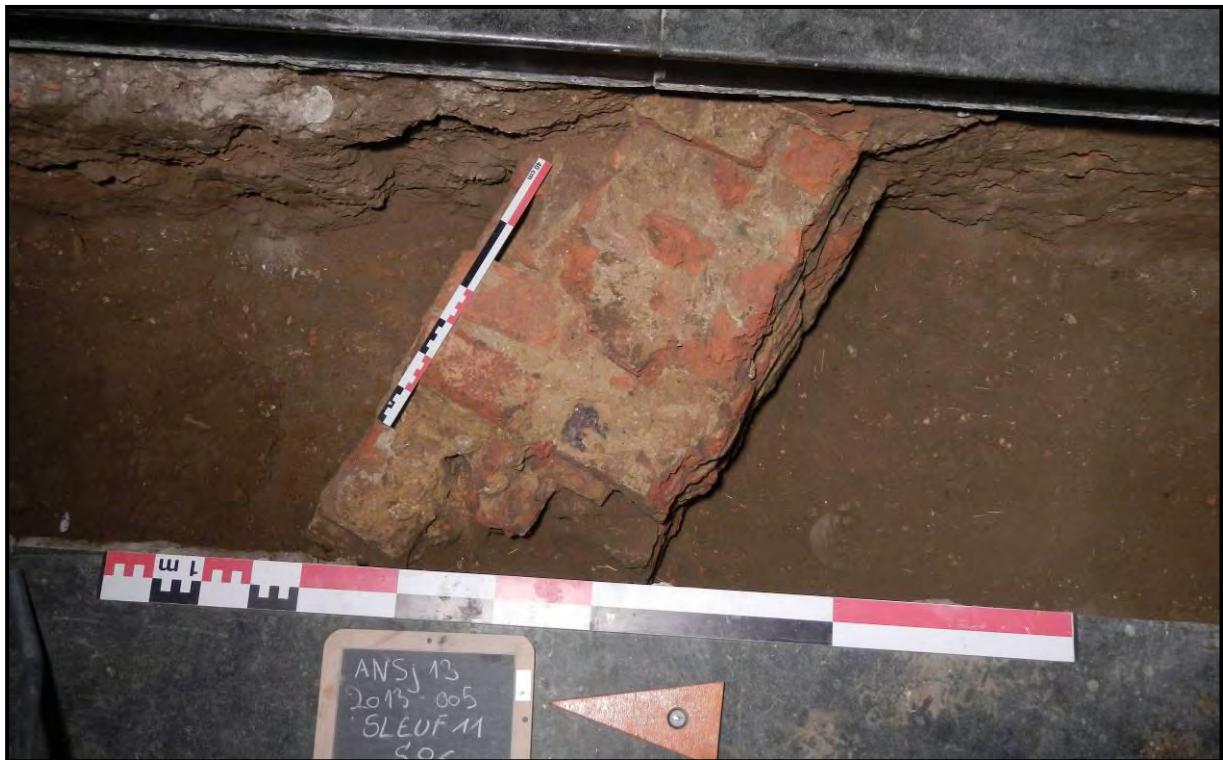
Figuur 30: S87, zijnde een fundering met een schuine oriëntatie ten opzichte van de kerk.

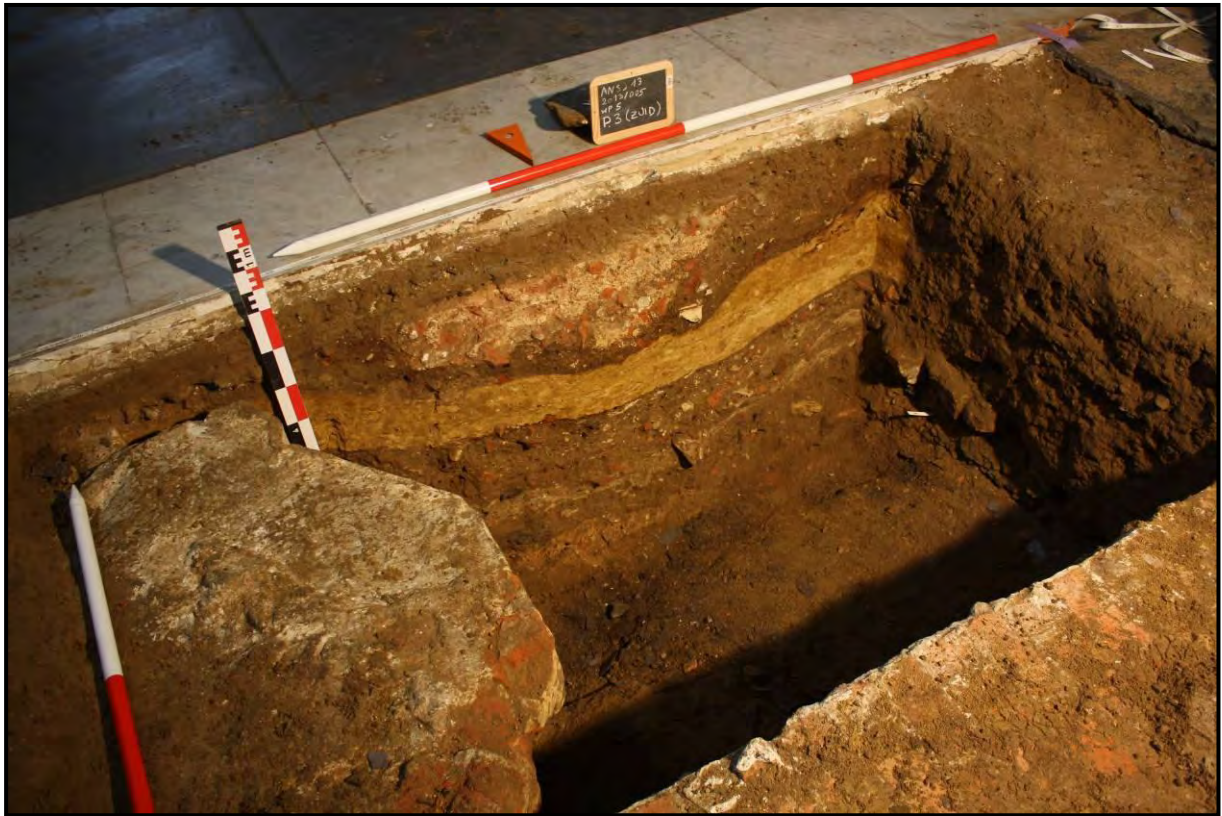
Figuur 31: S302 maakt een kleine duik in WP5.

De laag werd ook teruggevonden in WP4, waar ze echter erg dun was. Ook in WP5 werd ze aangetroffen, waar ze een kleine duik maakte (zie figuur 31). Het ging hier duidelijk om een nivelleringspakket. Enkel in WP3 werd hierop een dun laagje met veel kalkmortel aangetroffen, S304 (zie figuur 32).

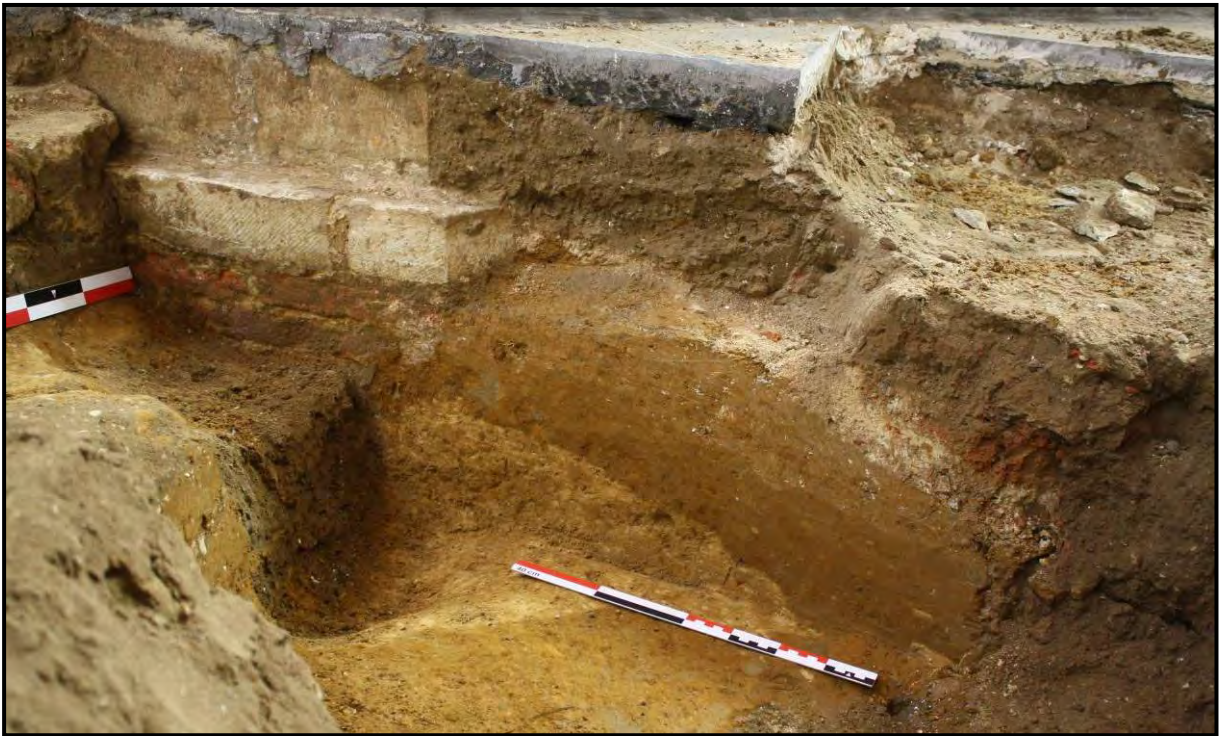
Figuur 33: Gele leemlagen S48 en S57 met daarop kalkmortellaag S52. De leemlagen lopen tot tegen zuilfundering S47.

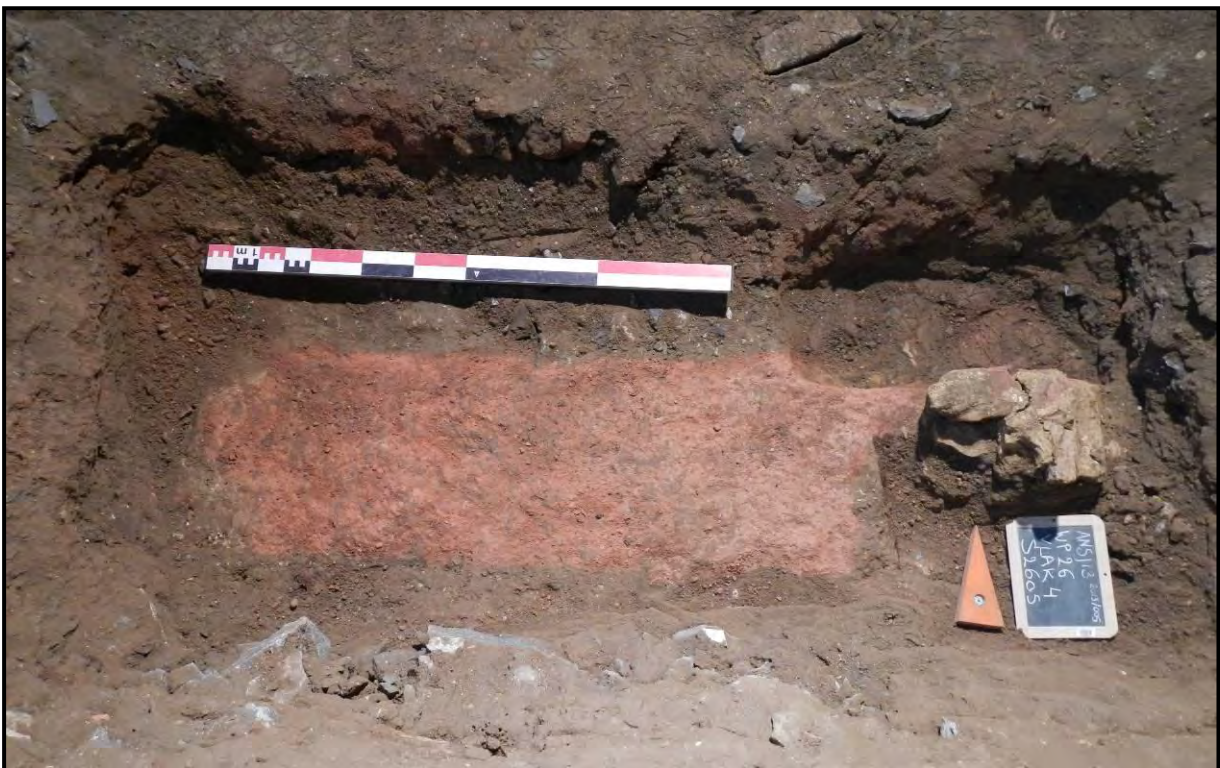
Figuur 34: Laag van baksteengruis doorsneden door twee recentere uitgravingen.

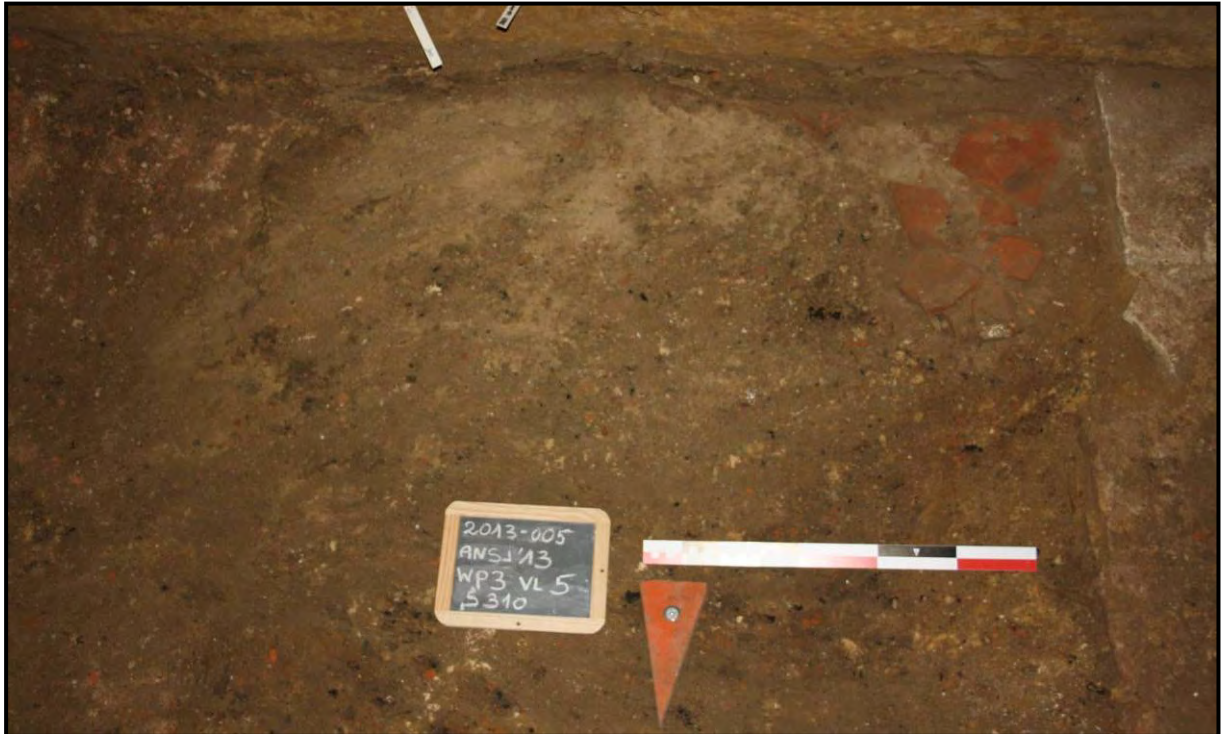
Figuur 35: Zandlaagje met tegels *in situ*.

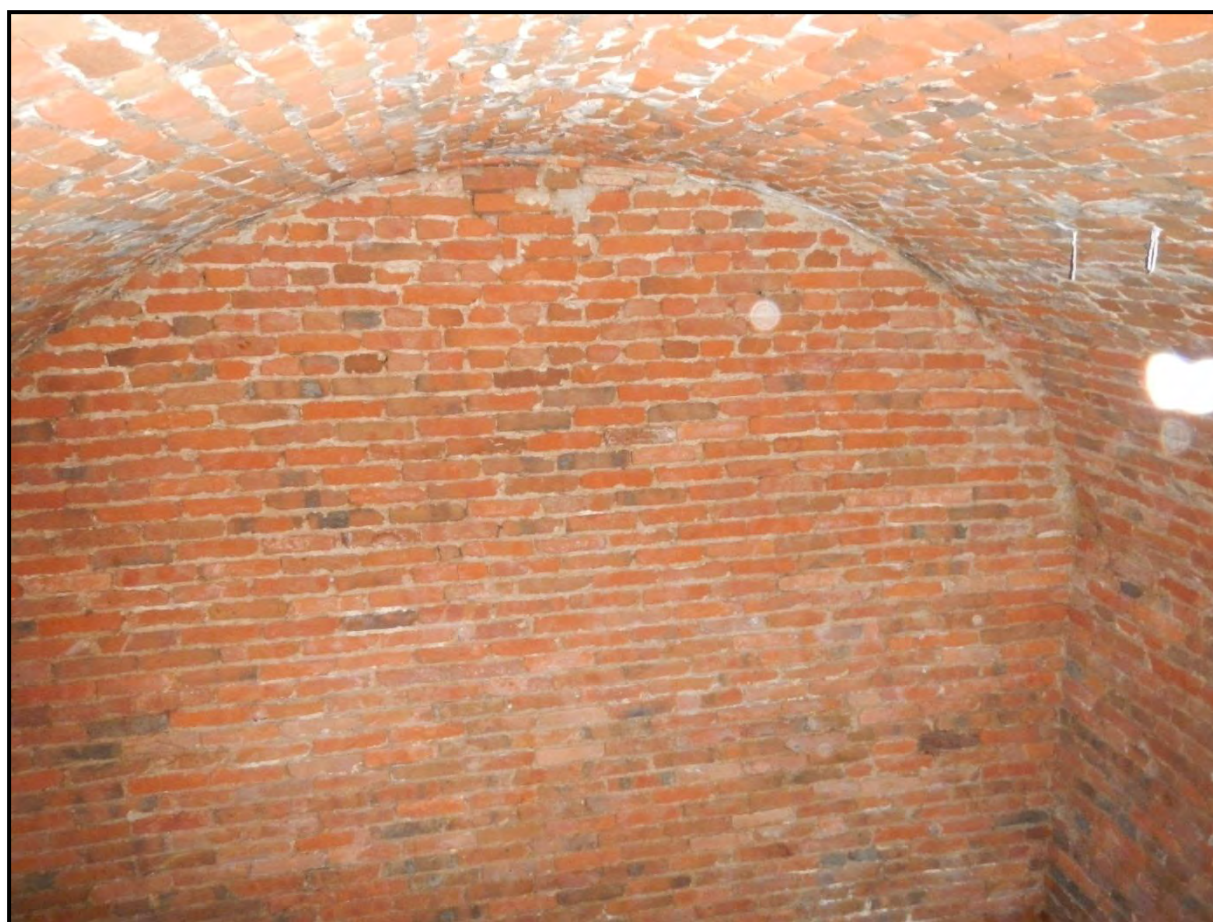
Figuur 50: Binnenzijde van grafkelder S70.

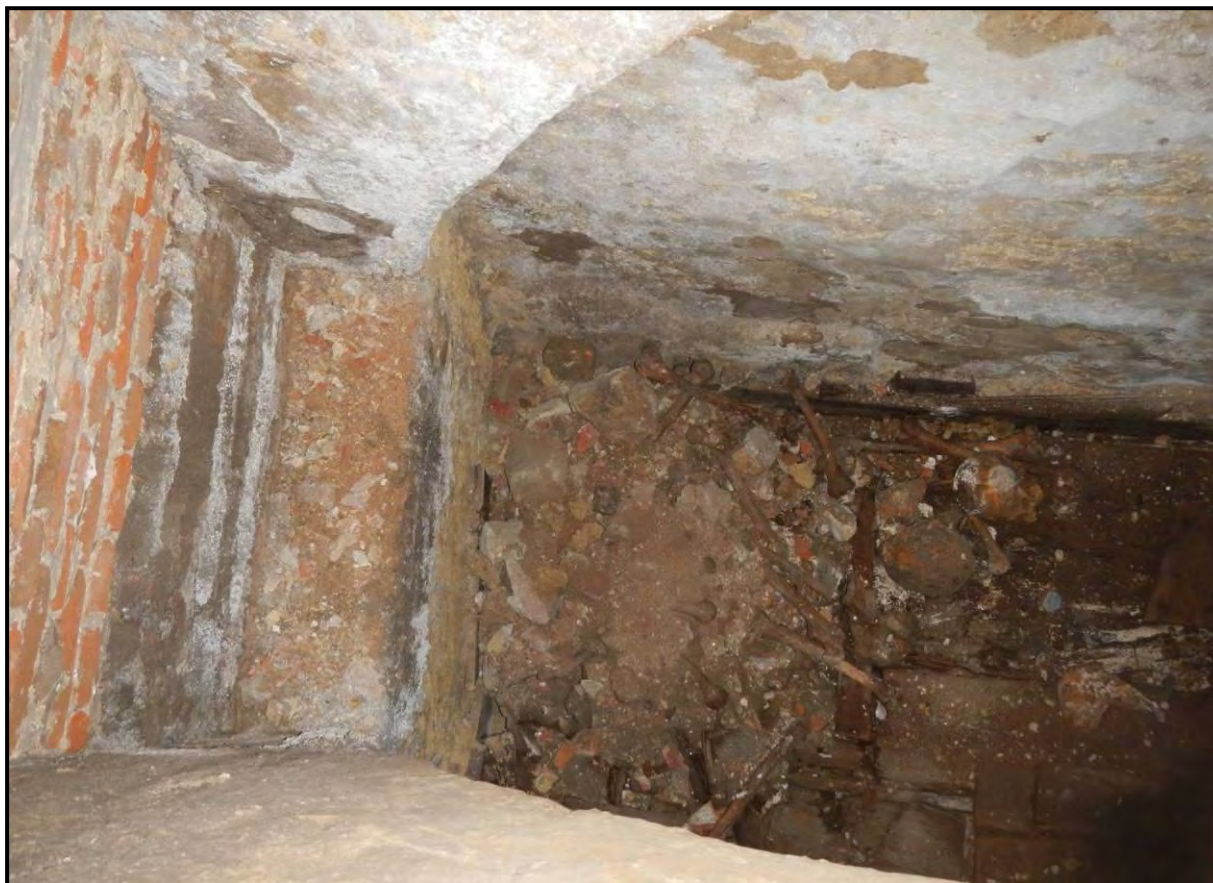
Figuur 54: Binnenzijde van grafkelder S2002 met bepleisterde wanden; links is de dichtgemetste trap zichtbaar.
